Kaufberatung Kadett D

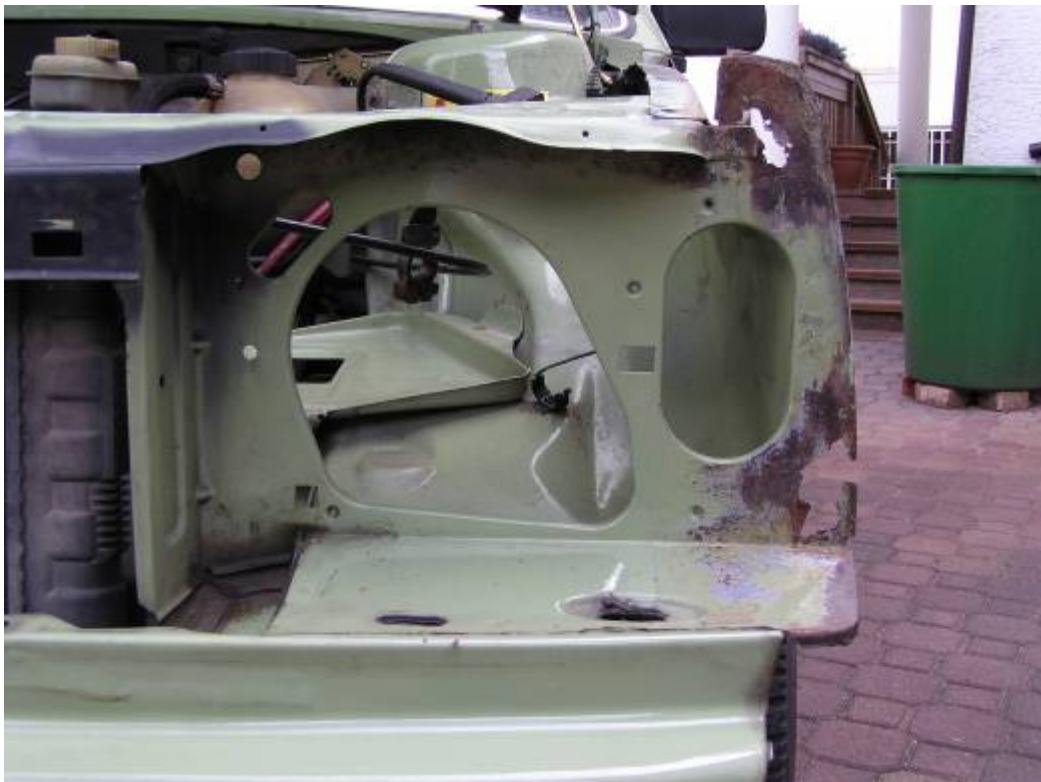
Die Inspektion der Karosserie beginnt vorne mit den Lampentöpfen, die an den Übergängen zu den Kotflügeln hinter den Blinkleuchten gammeln.

Bild 1: Vorderer Lampentopf

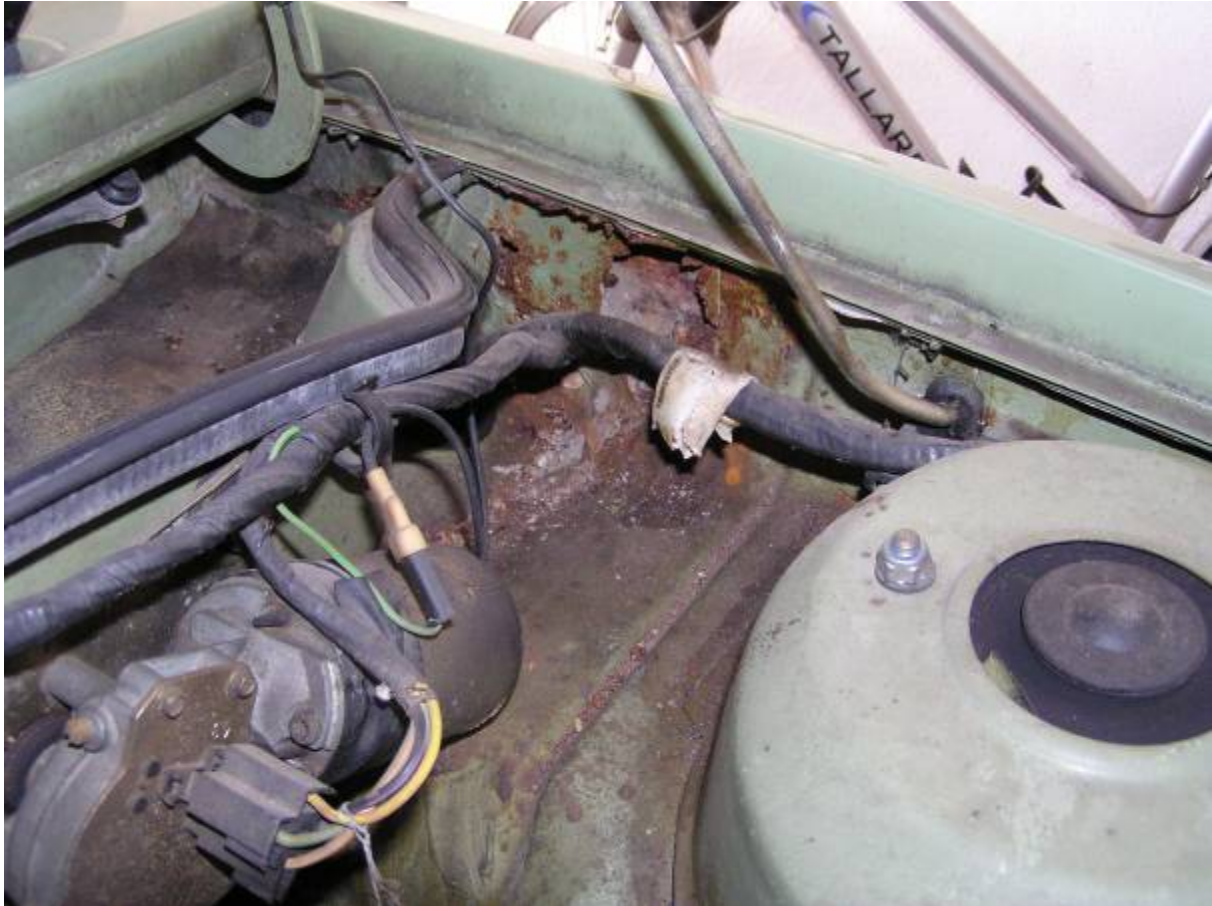
Bei den Modellen mit den Motoren 1,6 S ; 1,6 D und 1,8 E sollte die vordere Quertraverse, die auch den Kühlerträger bildet auf Durchrostungen untersucht werden. Während sich die vorderen Federbeindome meist als rostfrei erweisen, ist der Bereich zwischen Dom und Wasserkasten bzw. A-Säule oft in Mitleidenschaft gezogen.

Bild 2: Korrosion zwischen Federbeindom und Wasserkasten

Beim Kadett SR und GTE sollte dazu auf der Beifahrerseite der Werkzeugkasten (falls noch vorhanden) demontiert werden. Beim Dieselmotor verdeckt der Kraftstofffilter diesen Bereich. Der Grund für dieses Rostnest besteht darin, daß eine Strebe beginnend von der A-Säule entlang des oberen Radhauses dort einen Hohlraum bildet. Von den Vorderrädern hoch geschleuderter Dreck verstopft die Abflöcher und begünstigt dieses Feuchtbiopt. Hinzu kommt, daß Opel diese Strebe aus Verzinktem Blech hergestellt hat, während der übrige Bereich unbehandelt blieb (Spuren von Hohlraumwachs sind nur in den Schwellern zu finden). Finden sich also hier handfeste Durchrostungen oder bereits Anzeichen von erfolgten Reparaturen, so ist Vorsicht geboten. Eine fachgerechte und dauerhafte Reparatur ist recht aufwendig, da der Bereich nur durch Entfernen der inneren Radhausstrebe wirklich saniert werden kann.

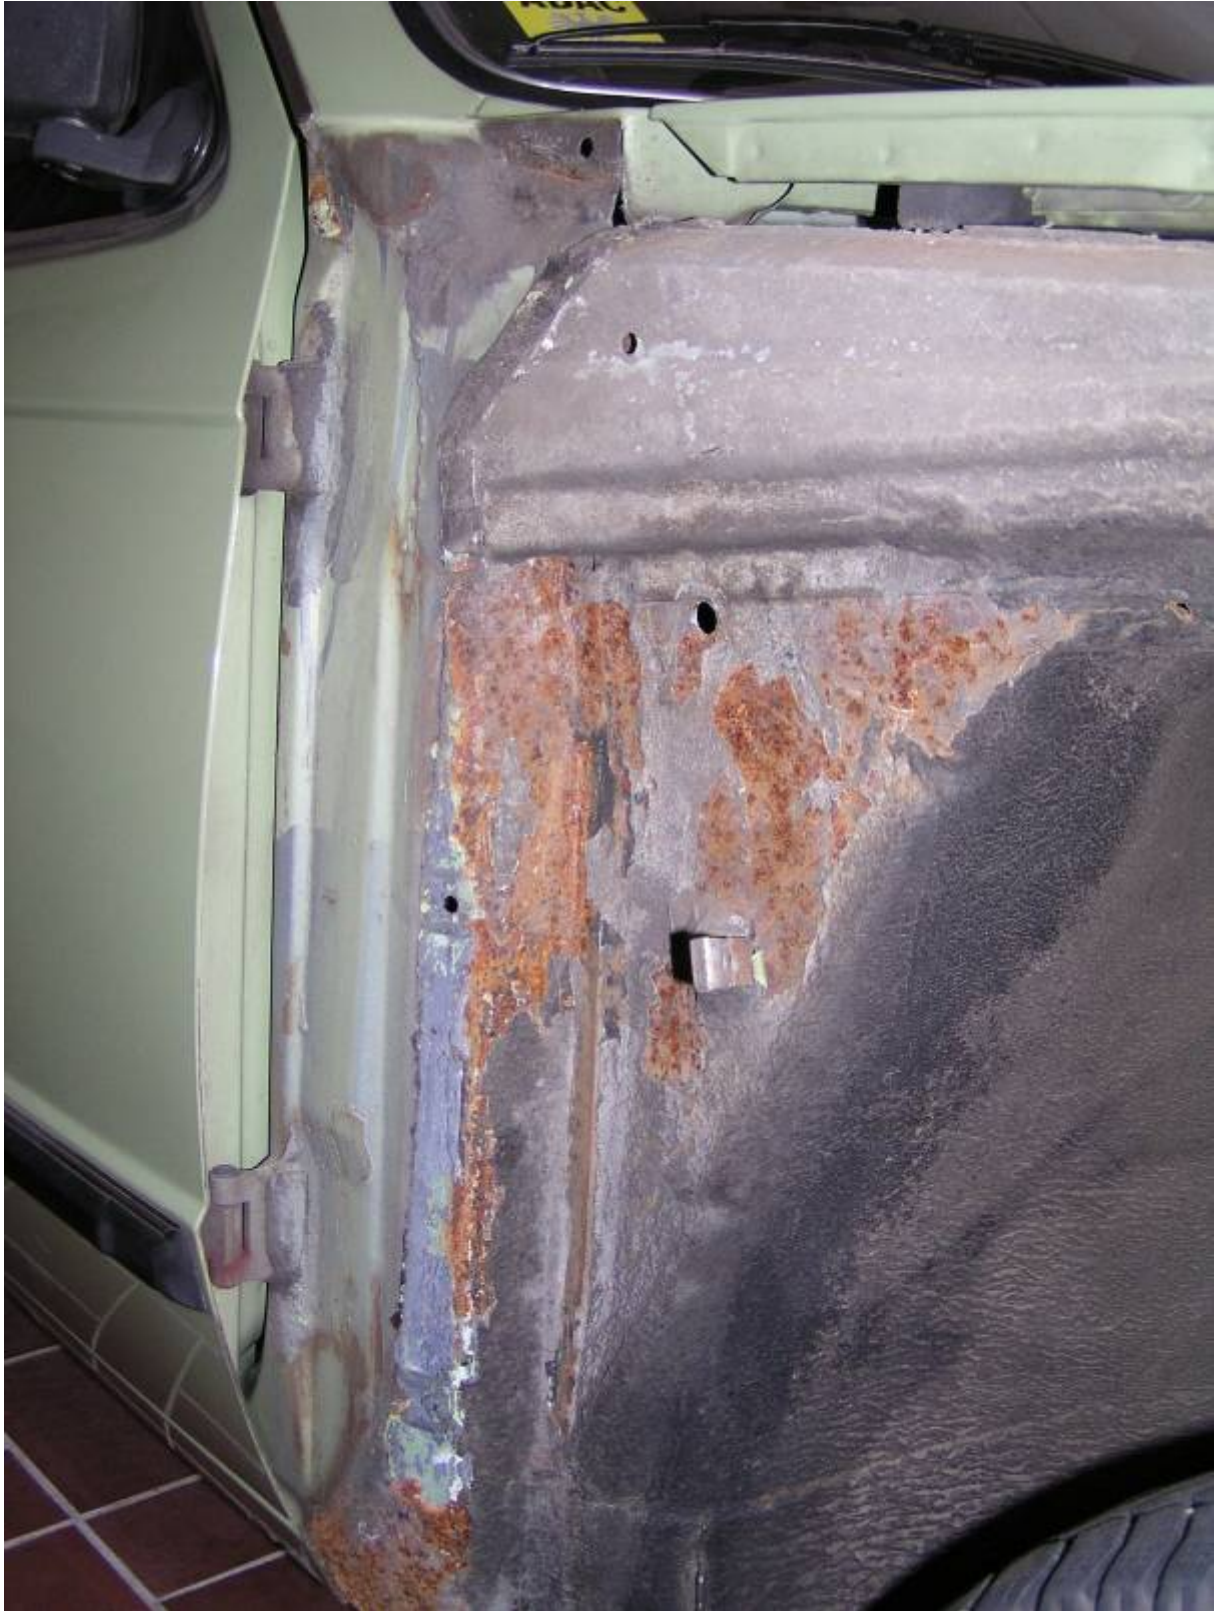
Bild 3: Erst bei demontiertem Kotflügel sind der Zustand von Radhausstrebe und A-Säule genau zu inspizieren

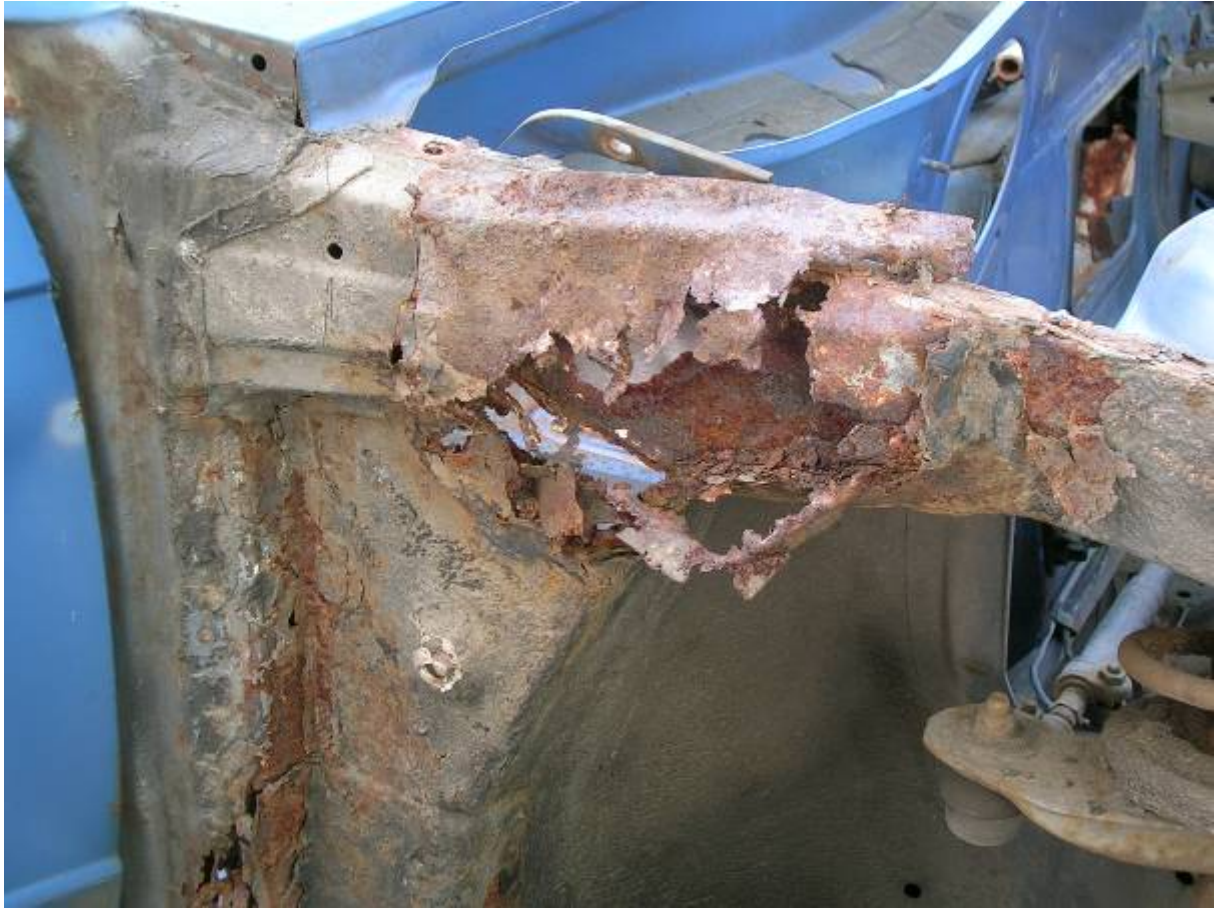
Bild 4: Radhausstrebe in fortgeschrittenem Zerfall

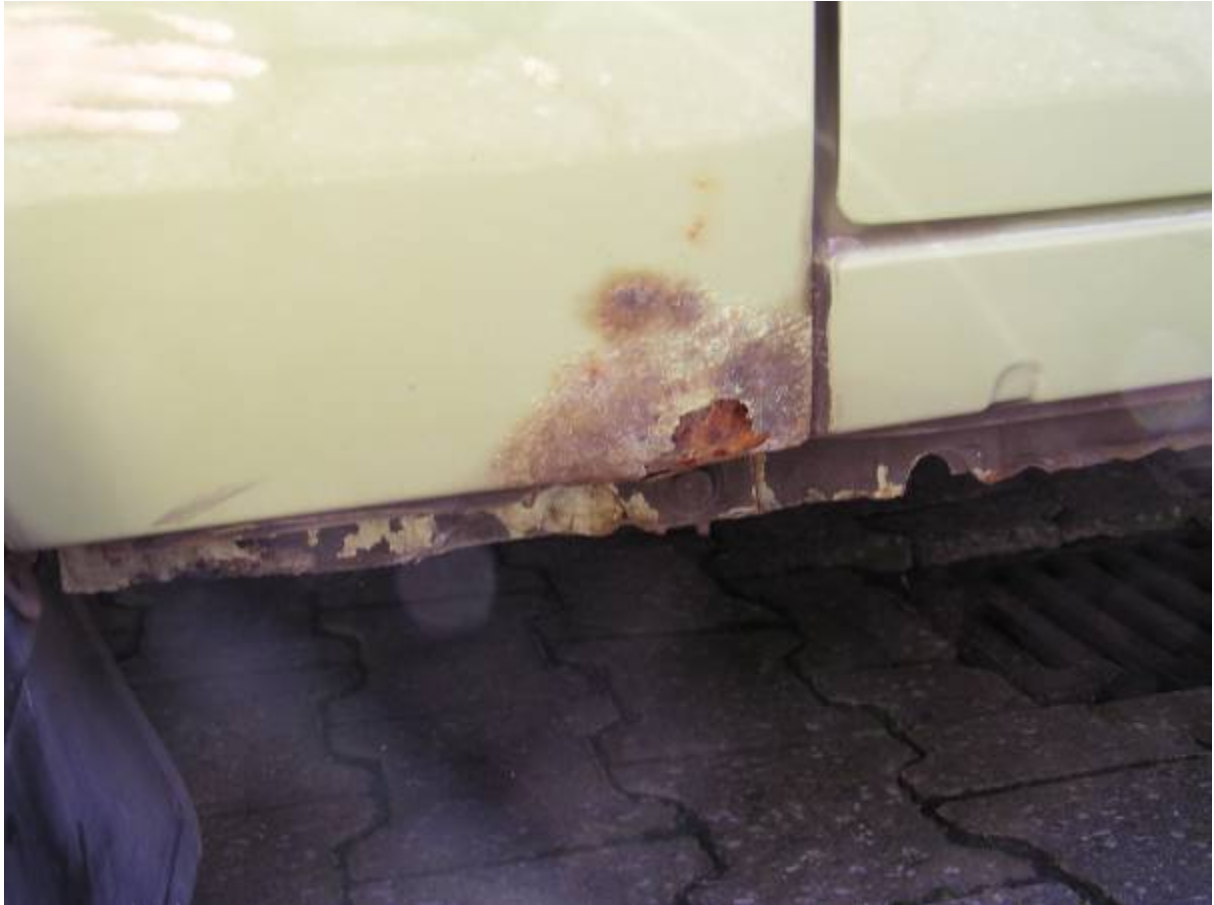
Bei eingeschlagenen Vorderrädern sollten nun die A-Säulen sowie die Anschraubpunkte des Kotflügels kontrolliert werden. Auch hier sorgt von den Rädern aufgewirbelter Straßenschmutz für Rostfraß. Insbesondere der Übergang von der A-Säule zum Schweller, dort wo der Kotflügel aufliegt, ist oft durchgerostet. Zeigt sich an dem Spalt zwischen Kotflügel und Schweller schon die „braune Pest“ oder blüht der Kotflügel in diesem Bereich schon auf, so kann davon ausgegangen werden, daß sich der darunter befindliche Bereich schon im Stadium des fortgeschrittenen Verfalls befindet. Letztendlichen Aufschluß über den dortigen Zustand erhält man aber erst nach der Demontage des Kotflügels.

Bild 5: Verdächtige Rostblasen an der Kotflügelendspitze

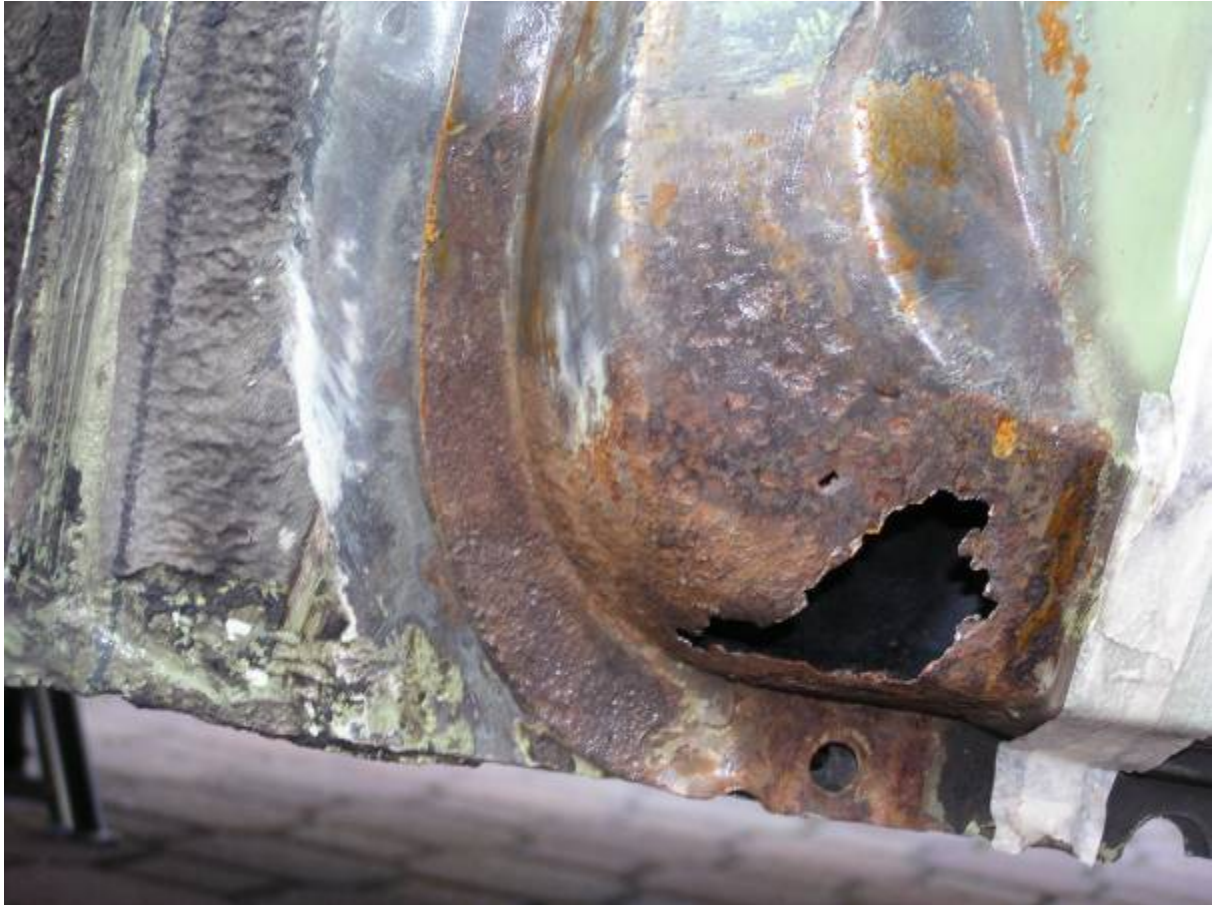
Bild 6: Darunter sieht es dann meist so aus

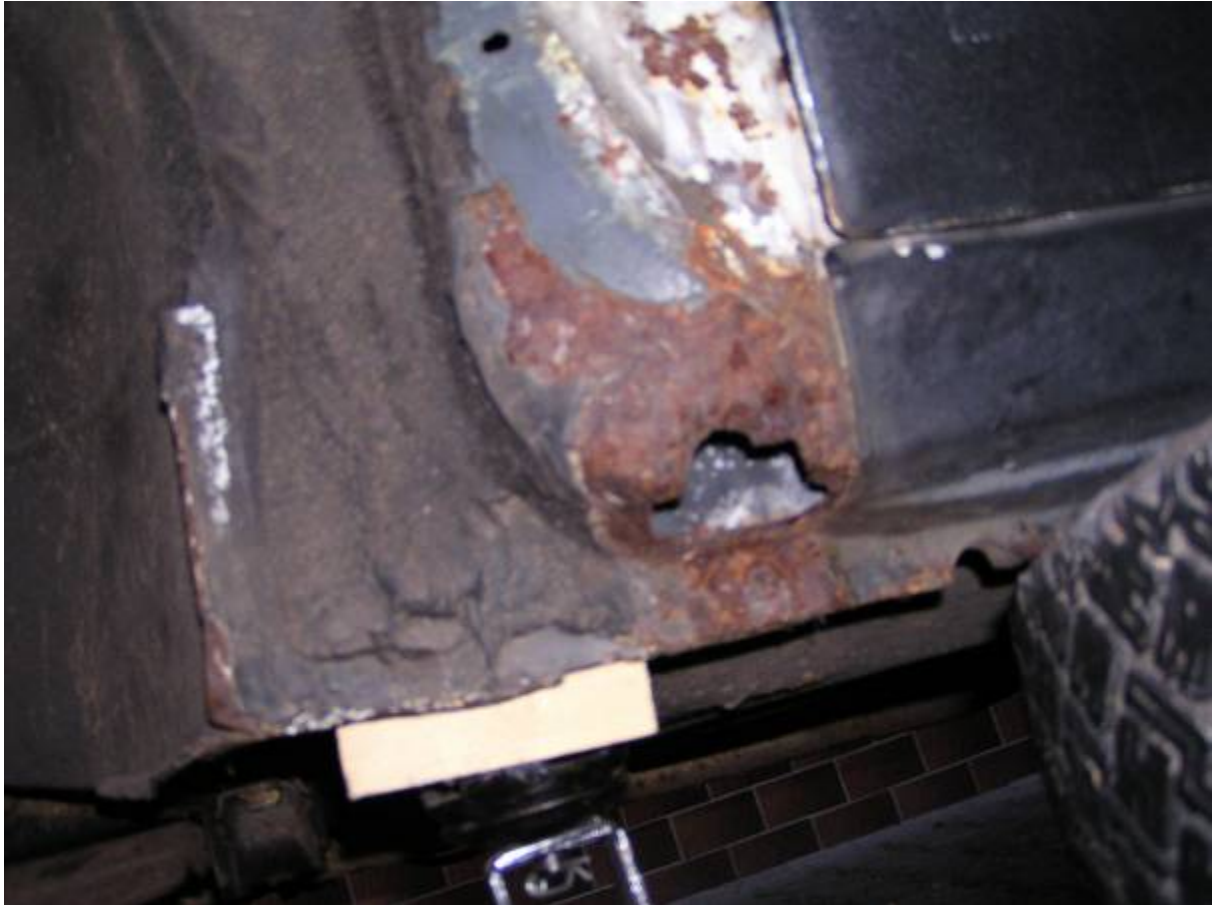
Bild 7: Anderes Fahrzeug – gleiche Stelle

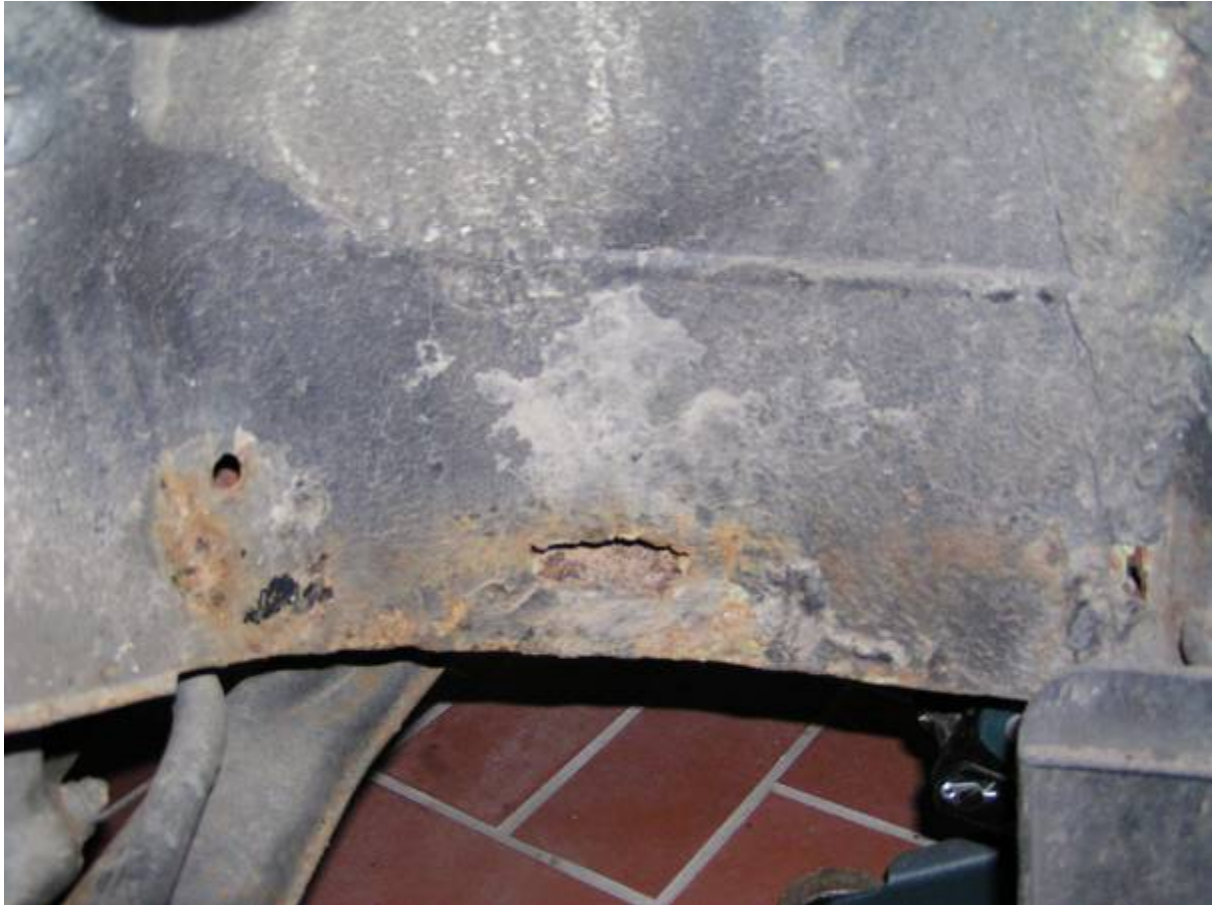
Die vorderen Längsträger sollten der Vollständigkeit halber auch überprüft werden. Sofern keine Unfallschäden vorliegen, sind diese in der Regel aber ohne Befund. Kritisch betrachtet werden, sollte der Übergang von den Längsträgern zu den vorderen Bodenblechen, da an dieser Stelle die Stirnwand und das Bodenblech dort einen Hohlraum bildet.

Bild 8: Radhaus am hinteren Bereich des Länsträgers

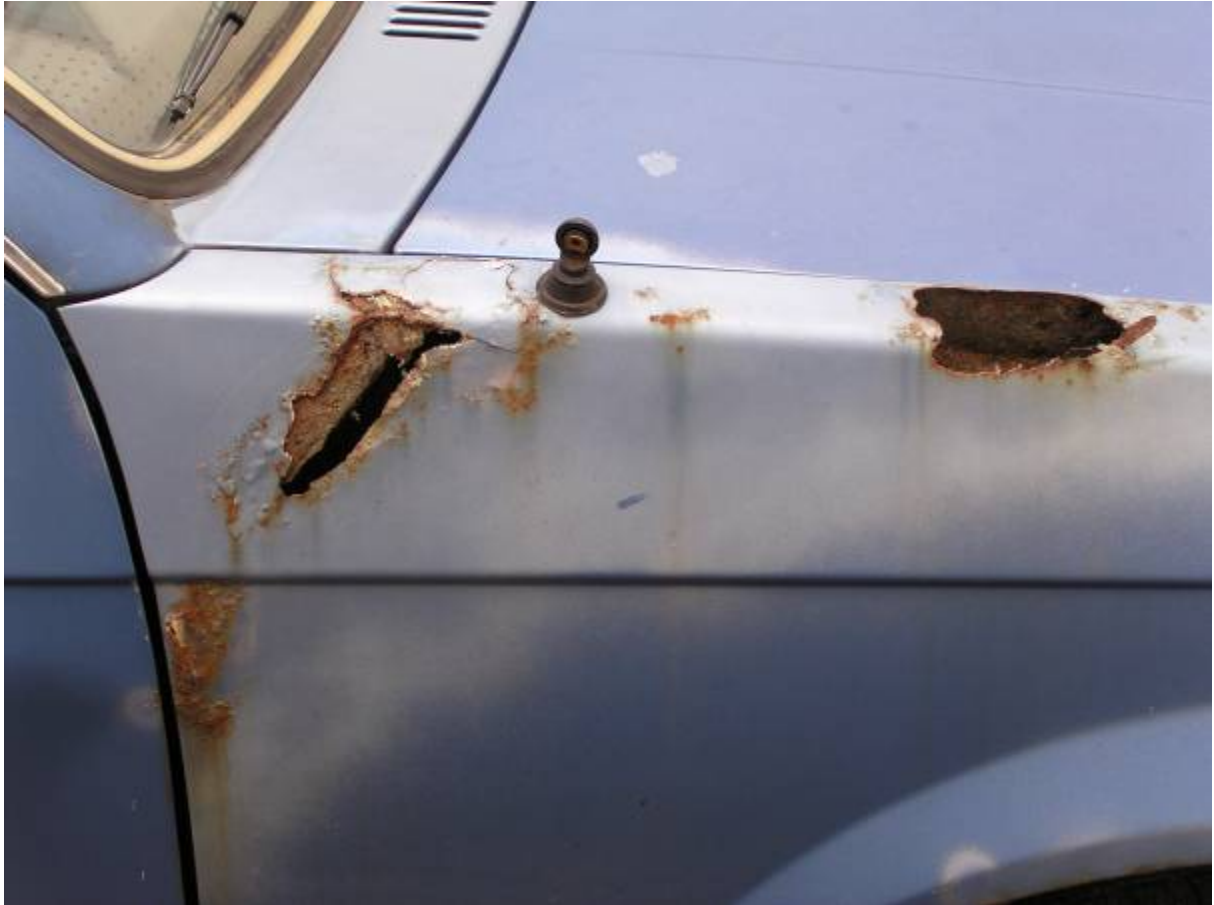
Bild 9: Kotflügel

Die vorderen Kotflügel können im Fall von fortgeschrittenem Lochfraß leicht ausgetauscht werden. Dennoch ist originaler Ersatz mittlerweile schwer zu bekommen und Kotflügel aus dem Zubehörhandel haben oft nicht die optimale Paßform.

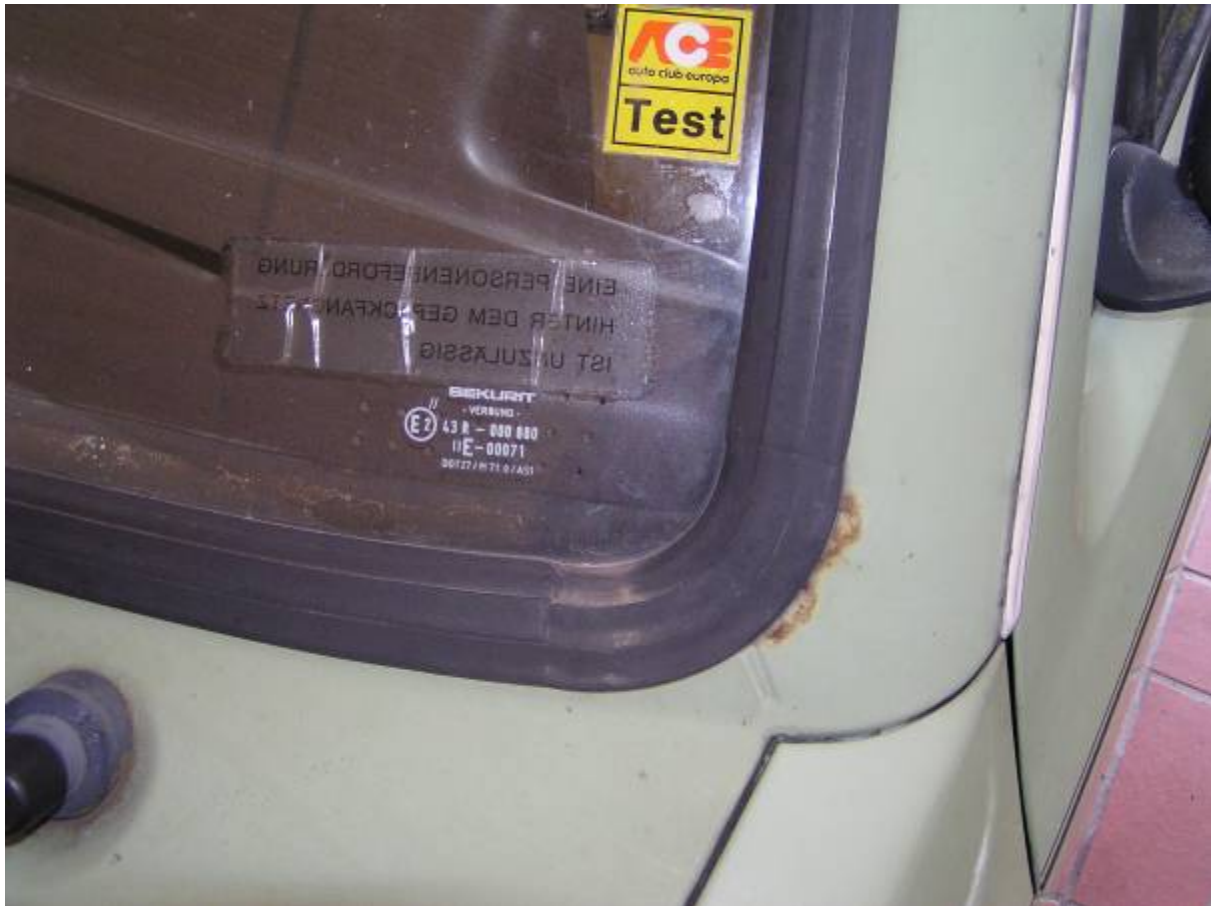
Durchrostungen im Windschutzscheibenrahmen führen gerne dazu, daß sich unter den Fußmatten im Innenraum das Wasser sammelt. Dann können Bodenblech und der innere Querträger (dort wo die Vordersitze befestigt sind) in Mitleidenschaft gezogen sein.

Bild 10: Korrosion am Scheibenrahmen

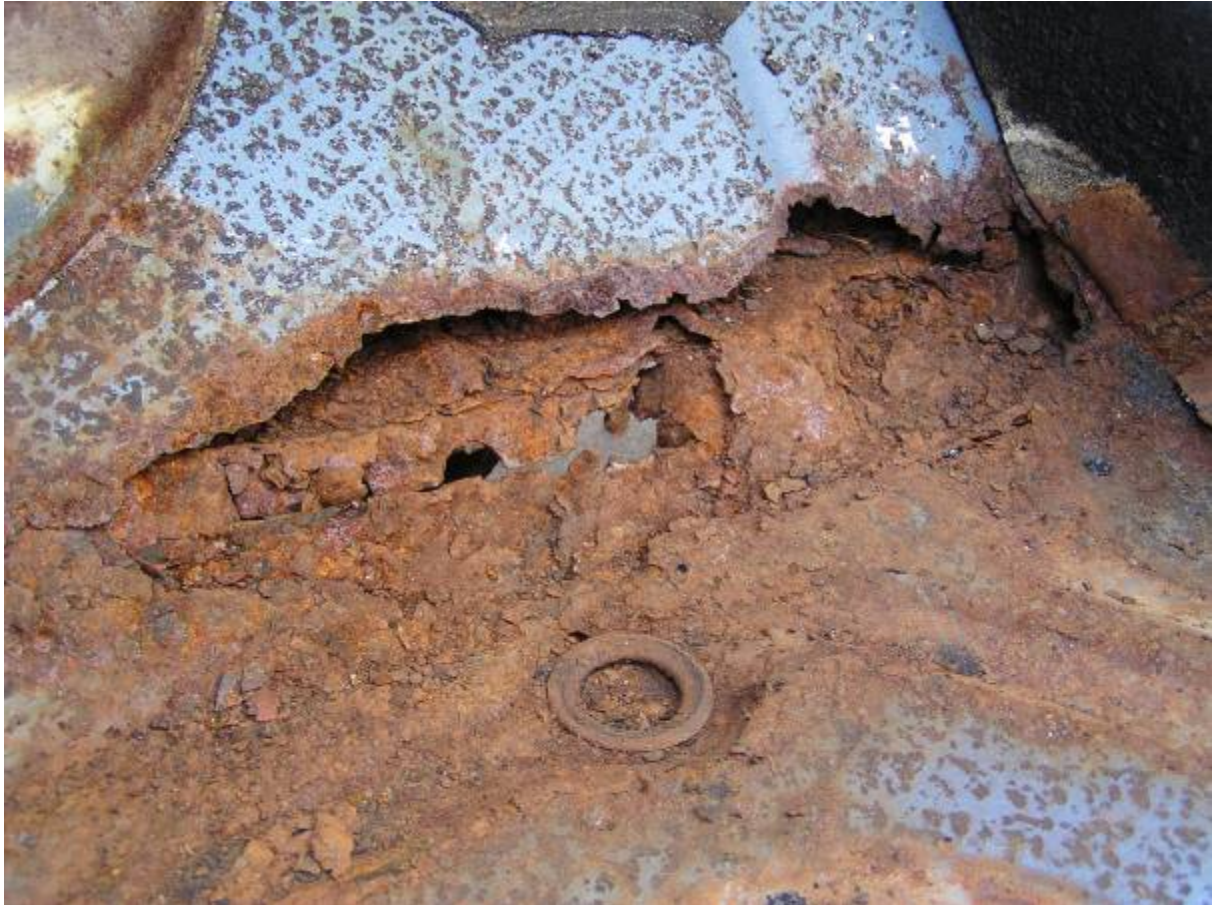
Der gleiche Effekt zeigt sich auch wenn der vordere Innenkotflügel durchgerostet ist. Im Extremfall ist der Bereich unterhalb der Pedalerie so stark korrodiert, daß die Befestigung der vorderen Querlenker an der Karosserie nicht mehr tragfähig ist.

Bild 11: Bodenblech unter Pedalerie mit "freien Blick" auf die vordere Querlenkeraufnahme

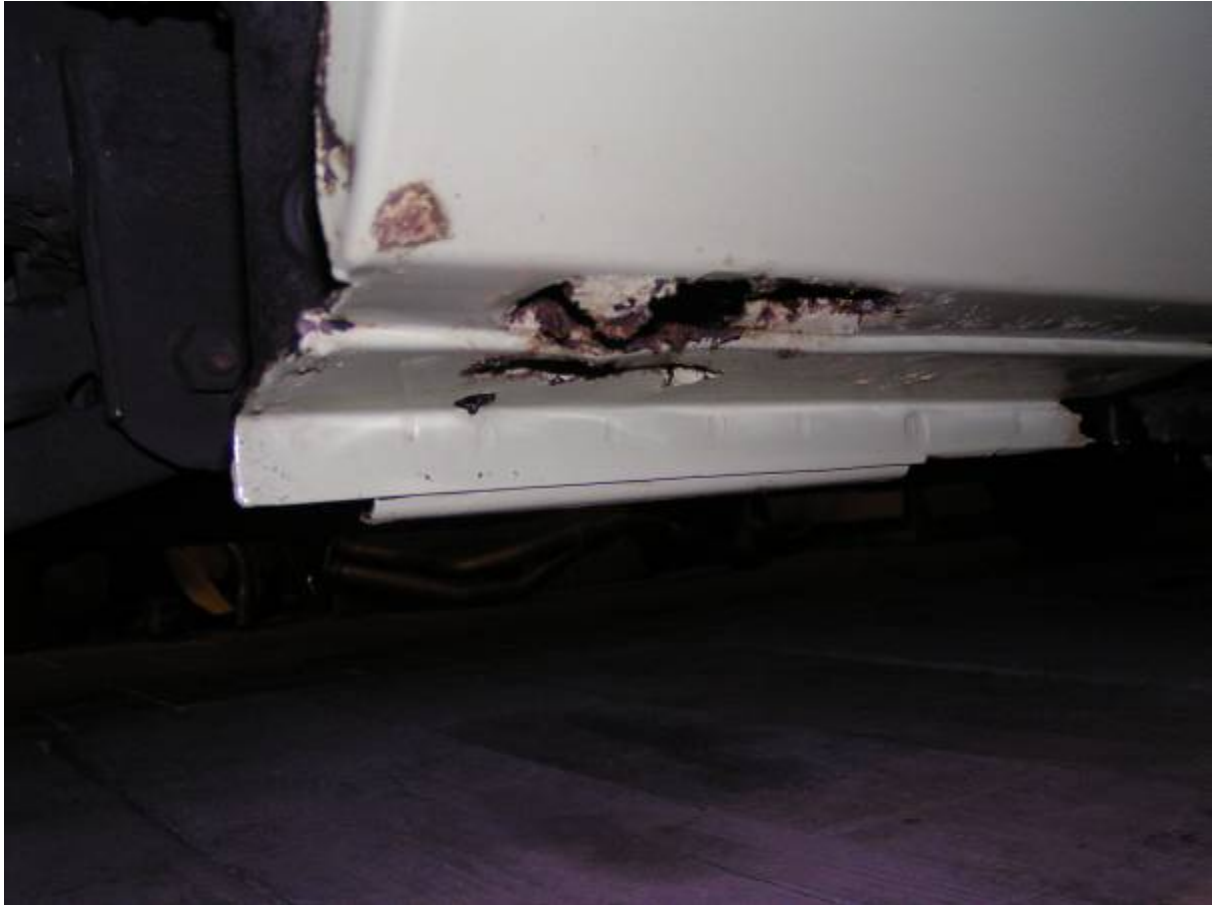
Einen kritischen Blick verdienen die hinteren Radläufe. Insbesondere der Übergang vom Schweller und der hintere Bereich sind gerne durchgerostet.

Bild 12: Schwellerende mit starker Korrosion

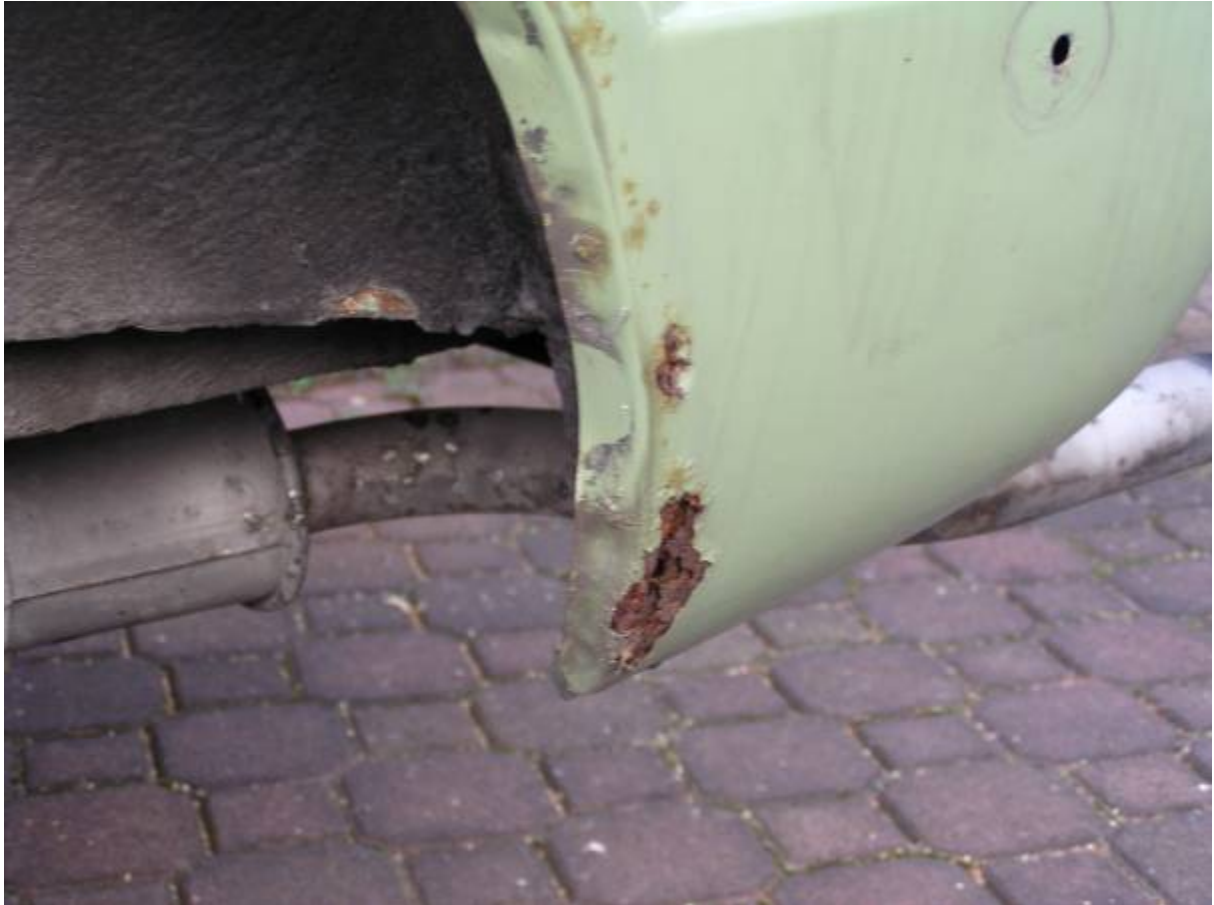
Bild 13: Endspitze hinten links

Speziell die linke hintere Endspitze bei den 3- und 5-Türern neigen zu erheblichen Rostfraß, da sich dort der Waschwasserbehälter für die Heckscheibenwaschanlage befindet. Dieser Bereich sollte vom Kofferraum aus durch Ausknöpfen der Rücklichtabdeckung (oder sogar durch Demontage des Rücklichts) inspiziert werden.

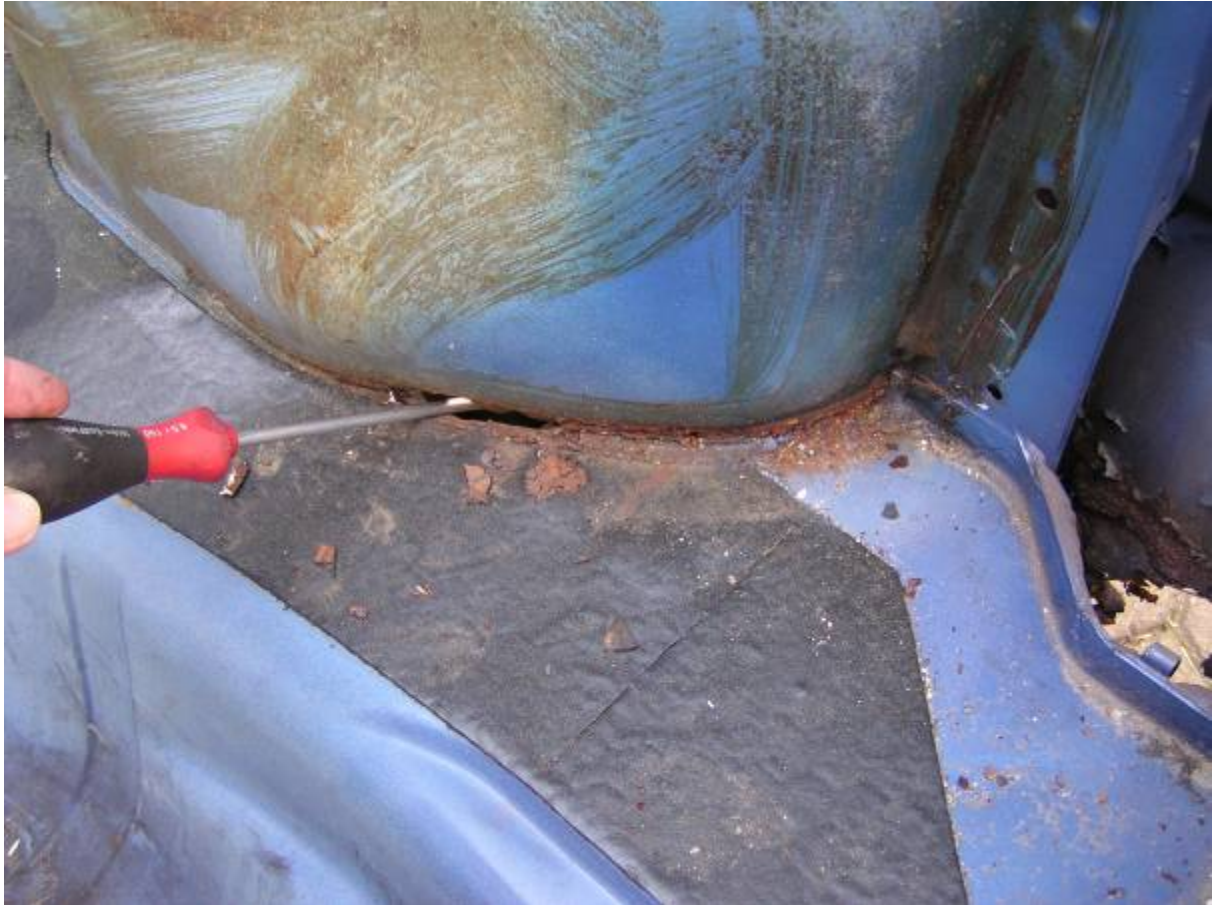
Ein Blick unter die Kofferraummatte verrät, ob die Stellen, an denen der hintere Längsträger an den Kofferraumboden angepunktet ist vom Rost befallen ist. Sollte dies der Fall sein heißt es: Finger weg! Auch kapitale Unfallschäden im Heckbereich treten hier zu Tage.

Bild 14: Der Übergang vom Kofferraumboden zum hinteren Radhaus

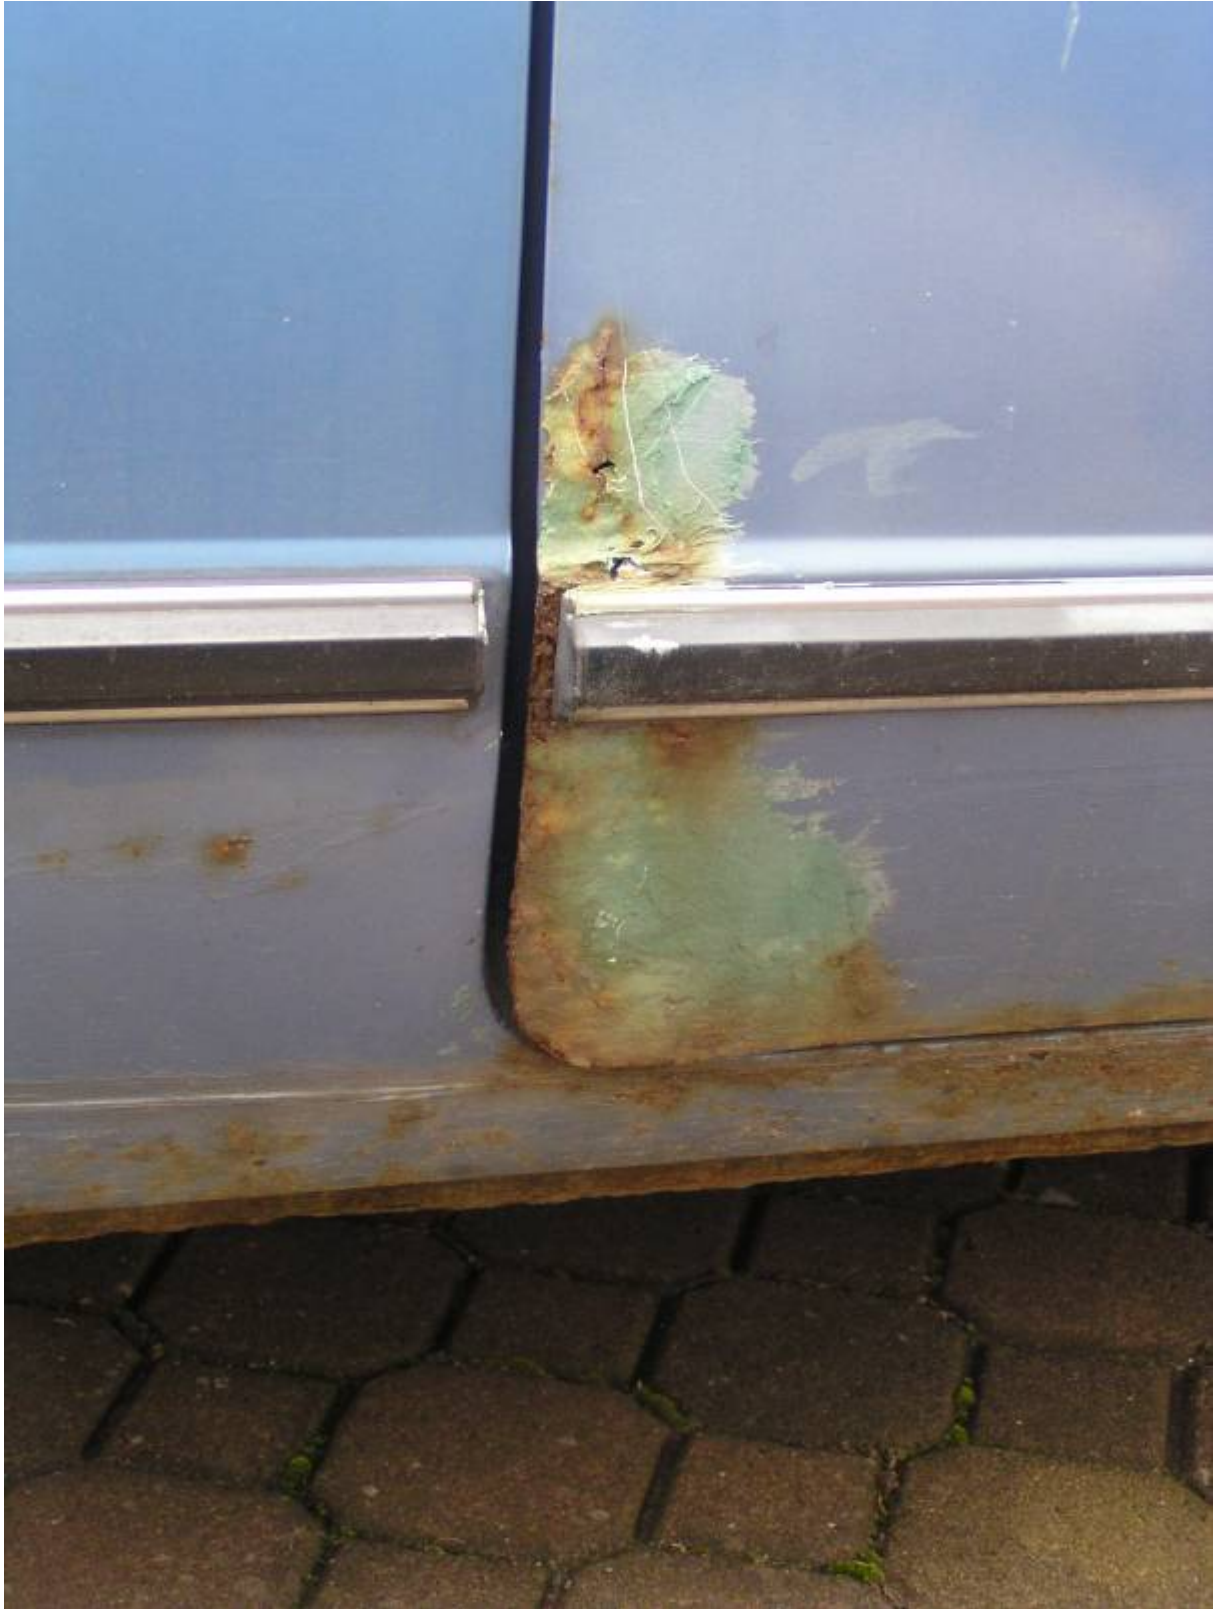
Die Überprüfung der Unterkanten von Türen und Heckklappe runden das Bild ab. Durchgerostete Türunterkanten sind zwar kein K.O.- Kriterium, aber eine neue Tür kann den finanziellen Aufwand für eine Restaurierung in die Höhe treiben.

Bild 15: Hintere Ecke der Beifahrertür in fortgeschrittenem Zerfall

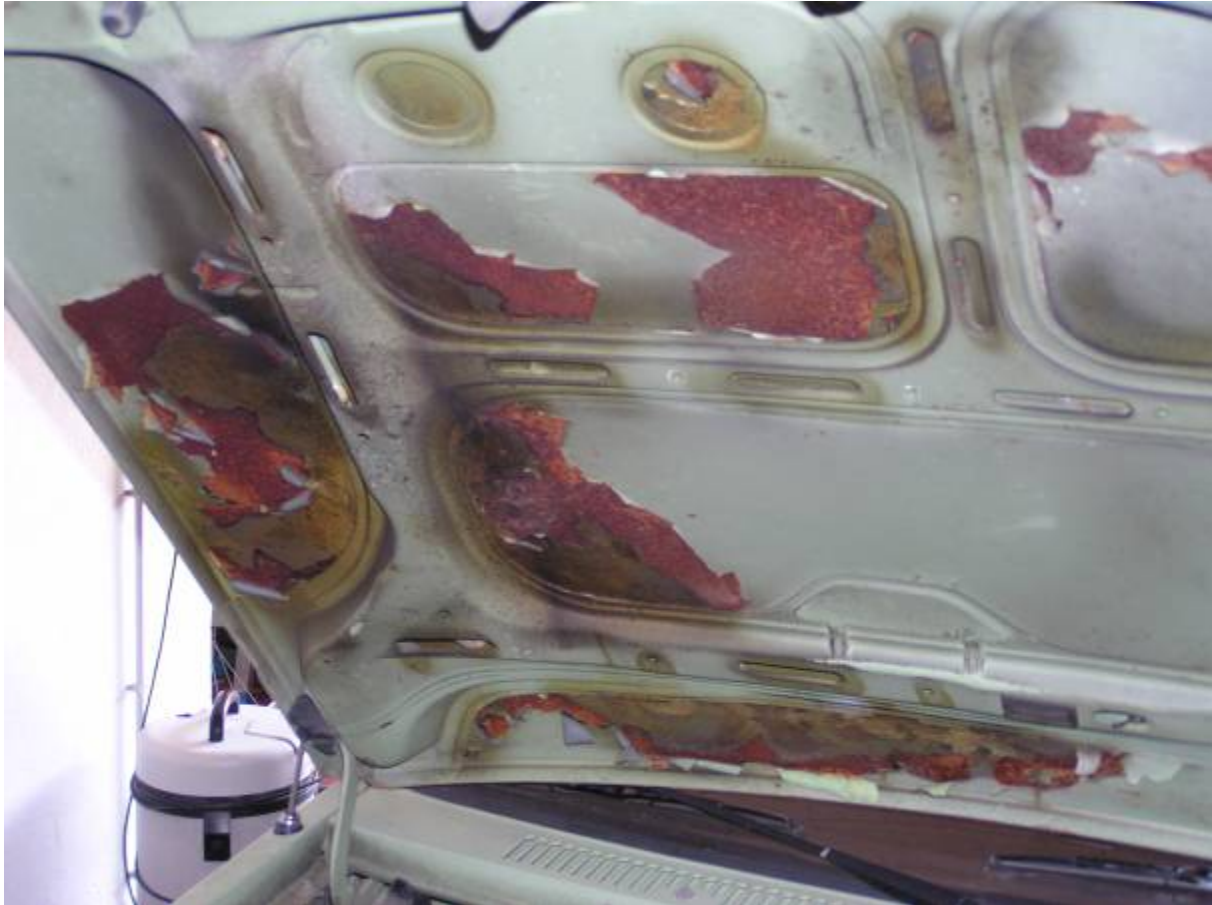
Zum Schluß ein Blick auf die Vorderkante der Motorhaube. Sie sollte dort beulenfrei sein, da sich die Haube an dieser Stelle nur schwer ausbeulen läßt. Oft blättert der Lack auf der Innenseite der Motorhaube ab, was auf eine mangelhaft Entfettung der Karosserie vor dem Lackieren zurückzuführen ist.

Bild 16: Unterseite Motorhaube –lack blättert großflächig ab

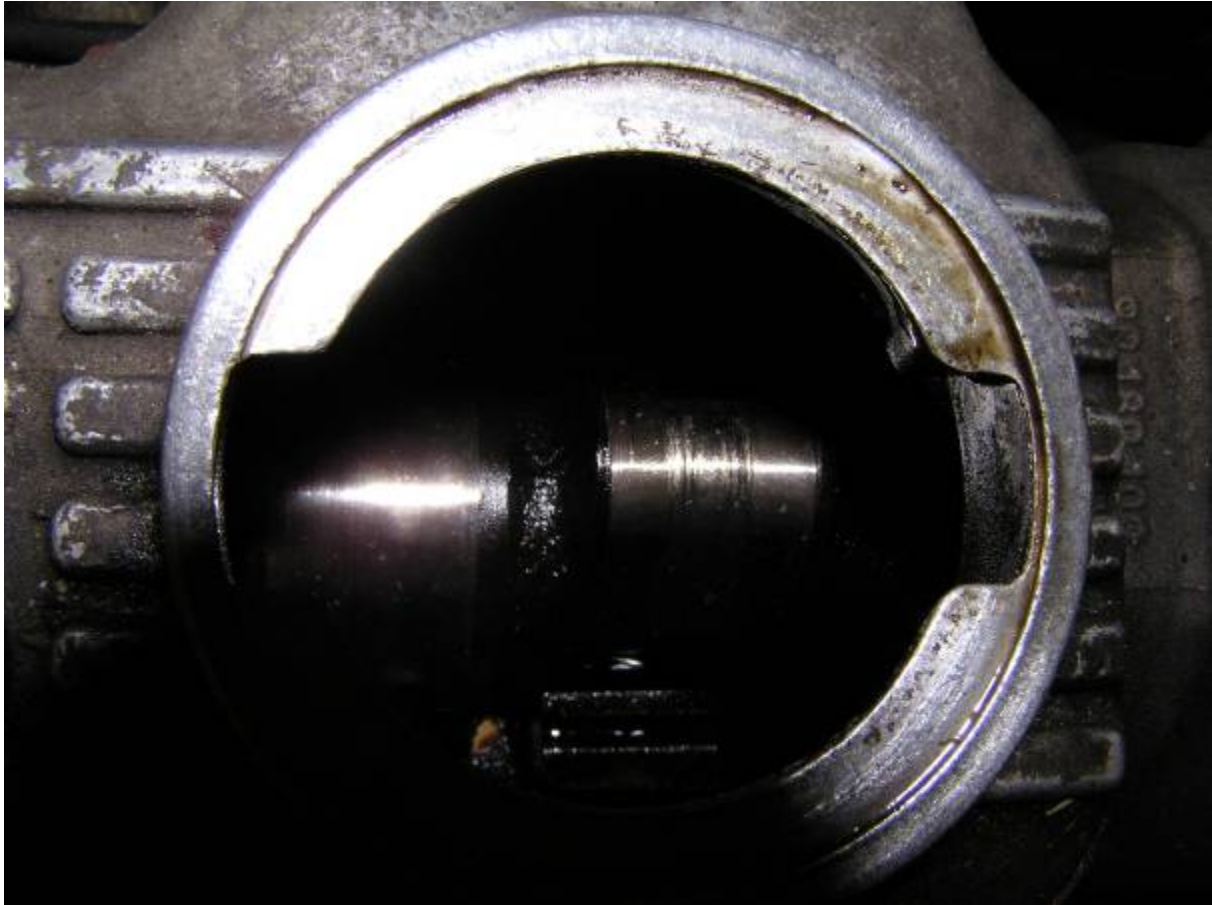
Die gesamte Technik des Kadett D, kann wie für fast alle Opel aus dieser Epoche als recht zuverlässig bezeichnet werden. Zwar sind die frühen OHC-Motoren bekannt für eingelaufene Nockenwellen, doch führt dieser Schaden fast nie zu einem Motor-Exitus. Da der Verschleiß schon bei Laufleistungen zwischen 15000 und 60000 km diagnostiziert werden konnte, sollte die Nockenwelle bei den meisten Fahrzeugen bereits ausgetauscht sein. Ausnahme sind Autos mit geringer Laufleistung und Exemplare bei denen keine WIG-gehärtete Nockenwelle zur Reparatur verwendet wurde. Es empfiehlt sich daher grundsätzlich bei dem Kaufobjekt den Öleinfülldeckel abzuschrauben und mit dem Finger über den Nocken zu fühlen.

Bild 17: Eingelaufene Nockenwelle erkennbar am Nocken des 1. Zylinders durch den Öleinfüllstutzen
