## Recaro - Sitzschalen:

Anhand meiner kürzlich erworbenen, gebrauchten Recaro Vollschalensitze dokumentiere ich nun schriftlich mit der Untermalung von Bildern das gesamte Prozedere. Zunächst raute ich beide Sitzschalen an und lackierte helle Bereiche mit schwarzem Lackspray. Nach Durchtrocknung des Lacks überarbeitete ich diesen auch vorsichtig durchs Schleifen. Es ist äußerst wichtig, dass der Untergrund eine schwarze Basis beinhaltet, da ansonsten bei Lichteinfall zwischen den Fasern die andersartige Farbe durchscheint. Siehe Bilder 6 bis 7.

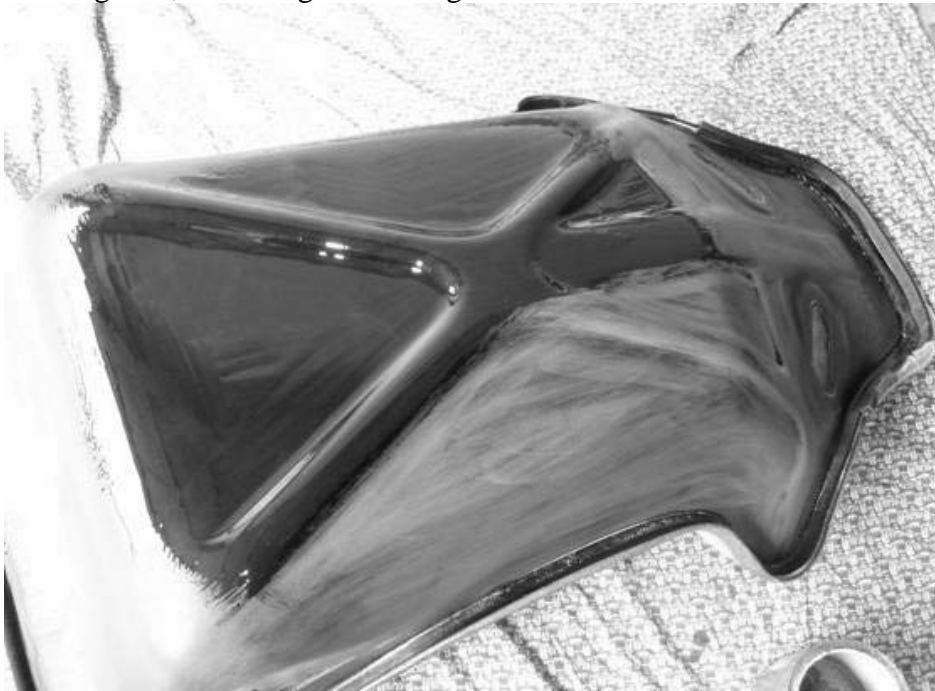
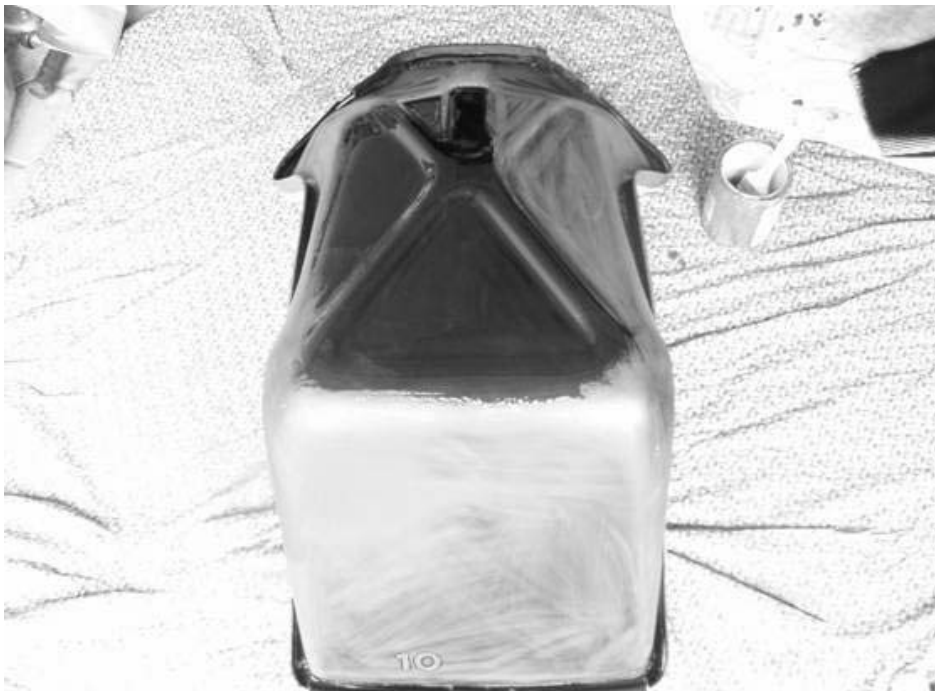
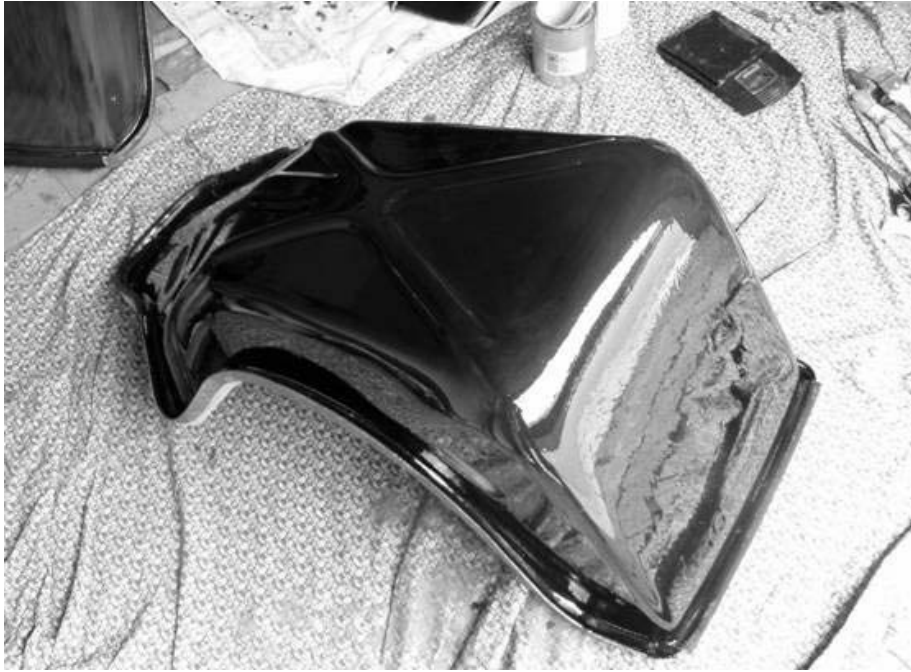
Nun folgt das Bestreichen mit Harz und Härter im ausgewiesenen Mischungsverhältnis 100:40 nach den Bildern 8 bis 10. Man sollte daraufachten, dass eine Mindestaußentemperatur nicht unterschritten wird. Die Verarbeitungstemperatur wird auf

dem Epoxidharz genau angegeben. Ich habe versucht, oberhalb von 20°C meinen Arbeiten nachzugehen, mit erfolgreichen Ergebnissen.

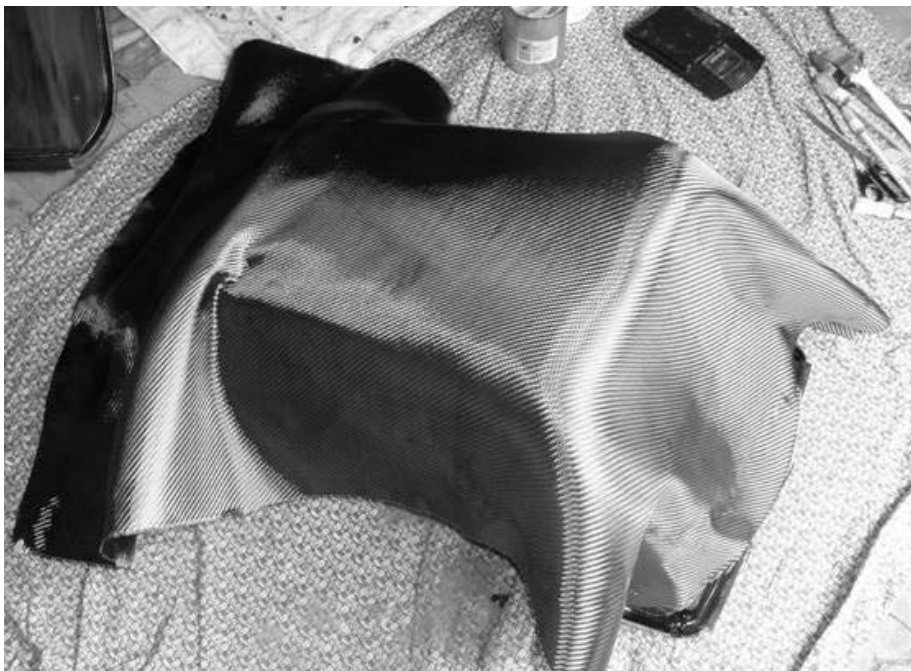
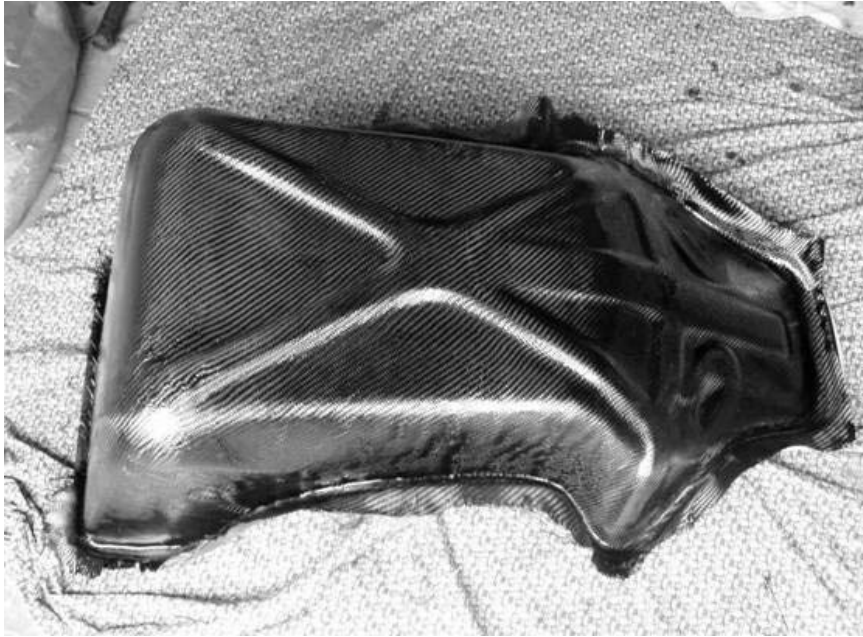
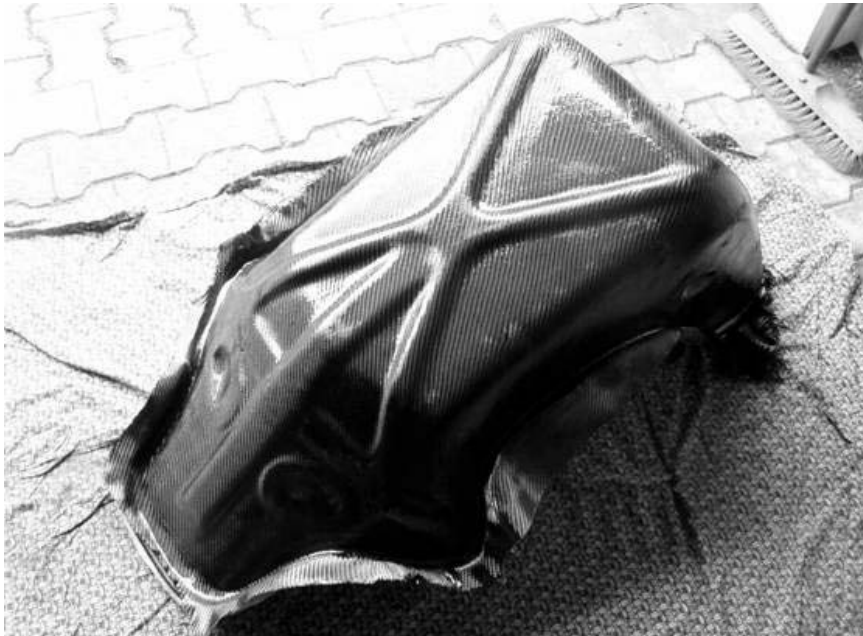
Der große Augenblick naht; das Gewebe wird in der gebrauchten Größe zurecht geschnitten, aufgelegt und vernünftig der Form entsprechend abgedrückt. Anschließend hatte ich eine weitere Harzschicht "nass in nass" aufgetragen. Siehe hierzu die aufgeführten Bilder 11 bis einschließlich 13.

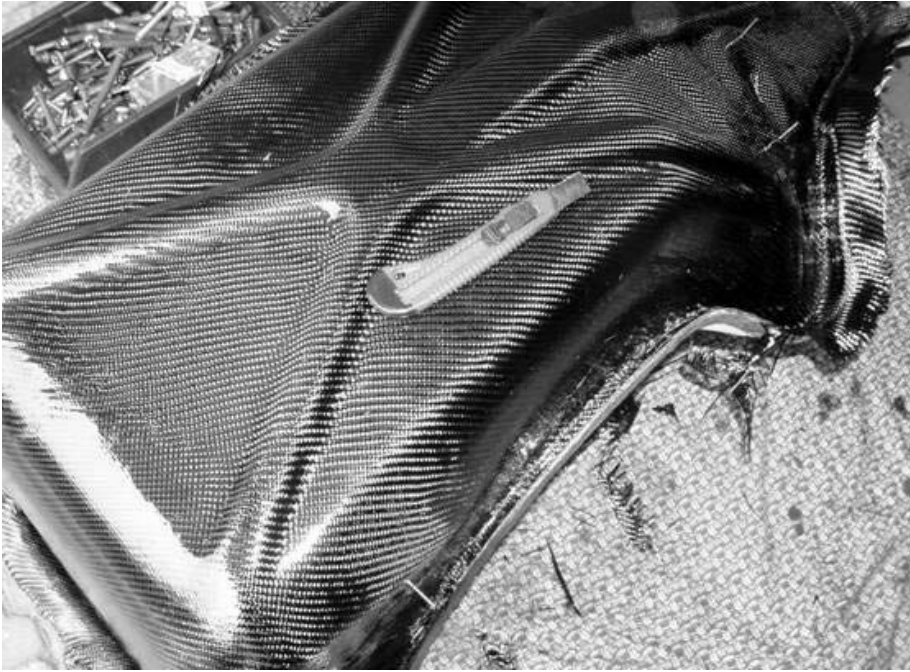
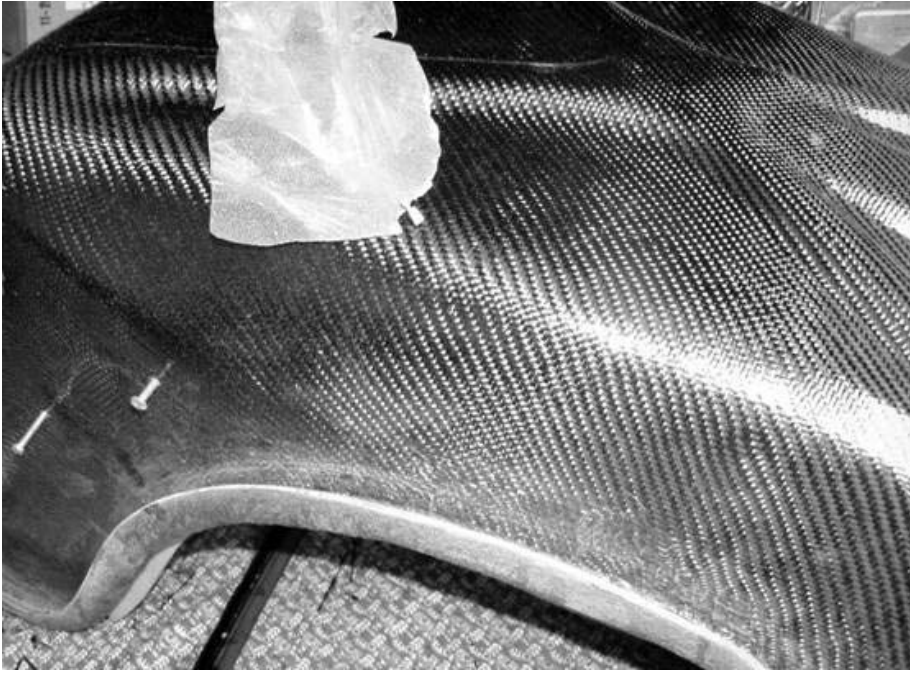
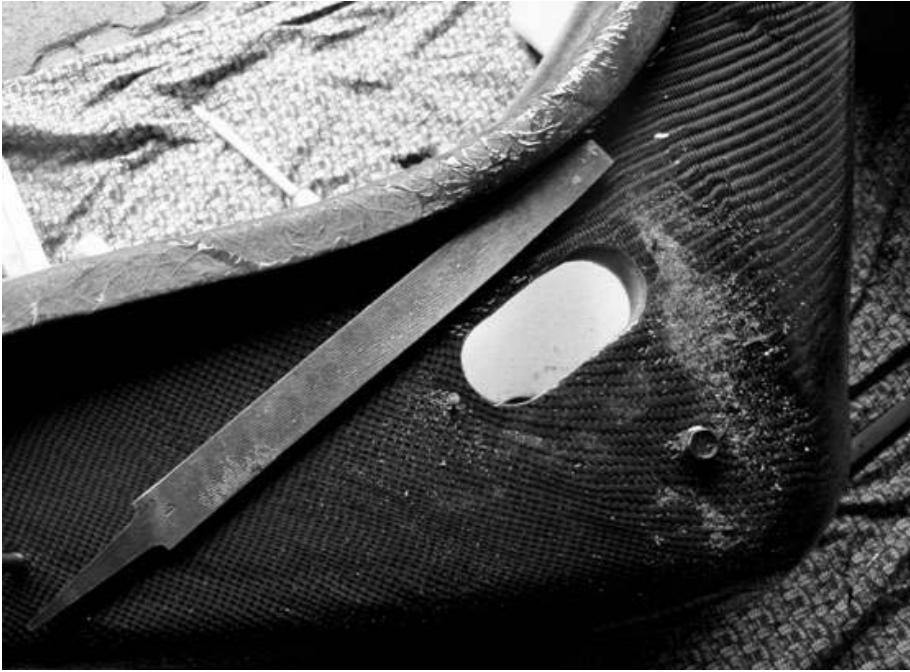
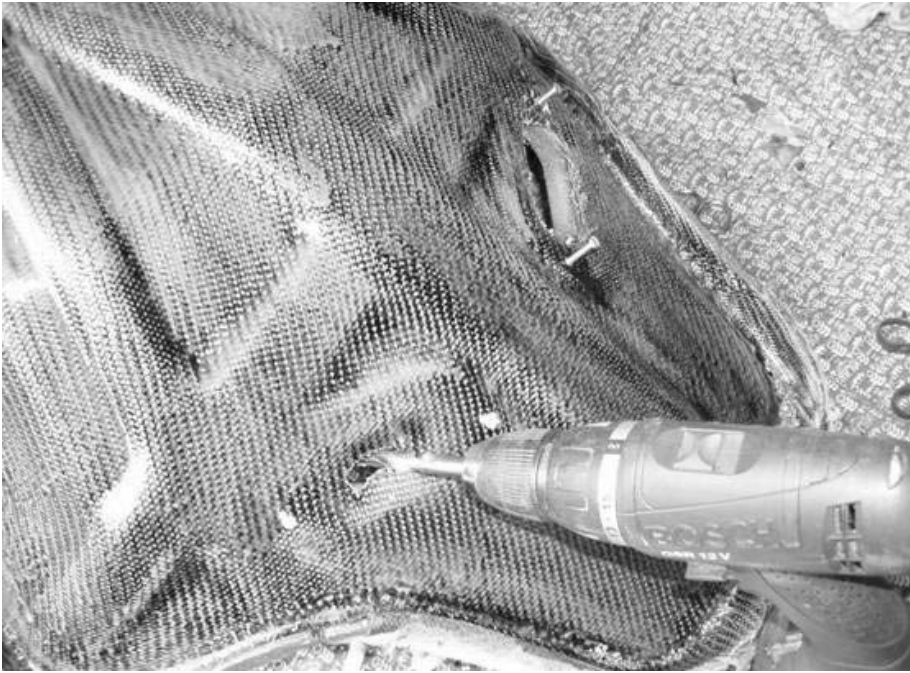
Nach ausreichender Durchtrocknung kann als nächstes auf den Bildern 14 bis 17 das Entfernen der äußeren Überlappungen sowie das Freimachen von Gurtdurchführungen bestaunt werden. Verwendet hatte ich hierfür ein Teppichmesser, eine Akku-Bohrmaschine, eine Halbbrund-Schlichtfeile sowie 180er Schleifpapier. Größere Gewinde schützte ich vor dem Bearbeiten durch den Einsatz von Schrauben. Kleinere Gewinde, wie z.B. bei den Gurtdurchführungen M4 müssen mit einem Gewindeschneider nachgeschnitten werden. Bei vorher eingedrehten Schrauben rissen 50% dieser ab. Ein Ausbohren war unausweichlich. Zum Schluss musste ich Einschraubmuttern einsetzen. Bild 18 zeigt entsprechende Fehlerbehebung.

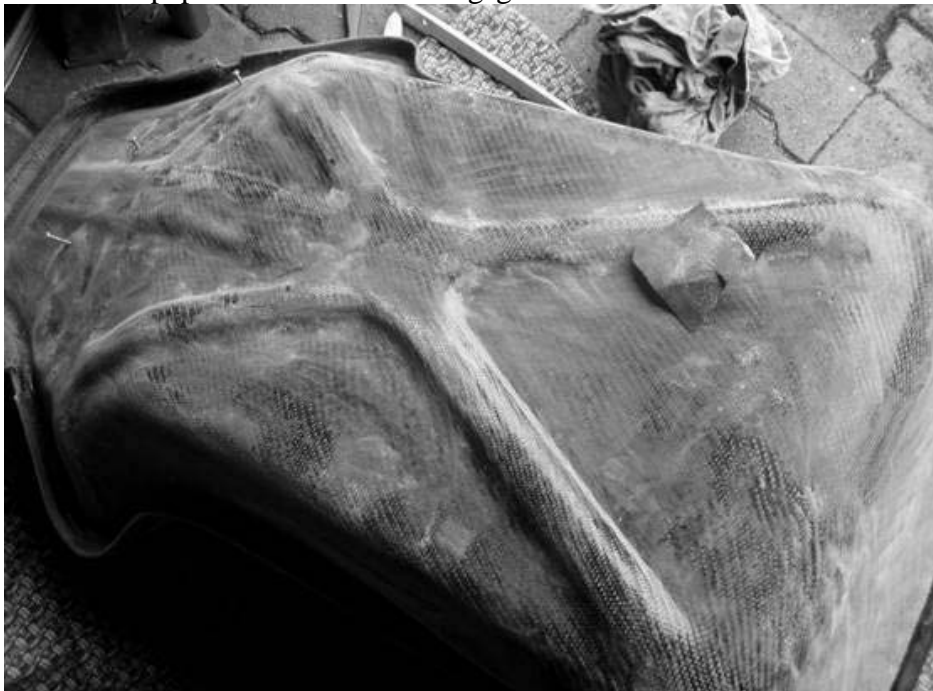
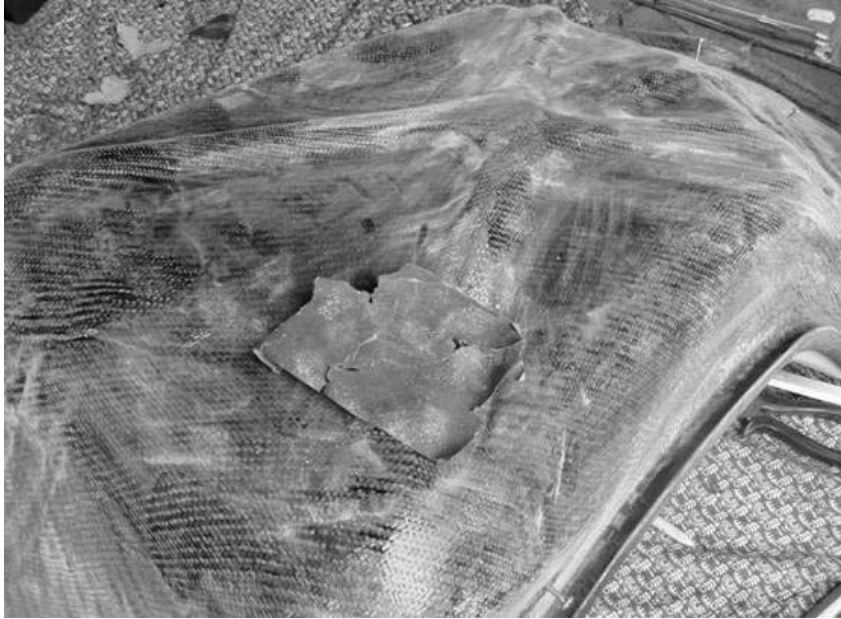
Jetzt kann das komplette Anschleifen der Vollschaalen vollbracht werden. Siehe hierzu die Bilder 19 und 20. Man sollte die Oberfläche mit äußerster Vorsicht behandeln, da grobe Beschädigungen der Gewebeschicht zum Fehlen dieser führen kann, was die Optik deutlich verschlechtert. Um an einigen Stellen eine Ebenheit zu erzeugen, hatte ich einen Schleifklotz und Schleifpapier mit 120er Körnungsgrad verwendet.

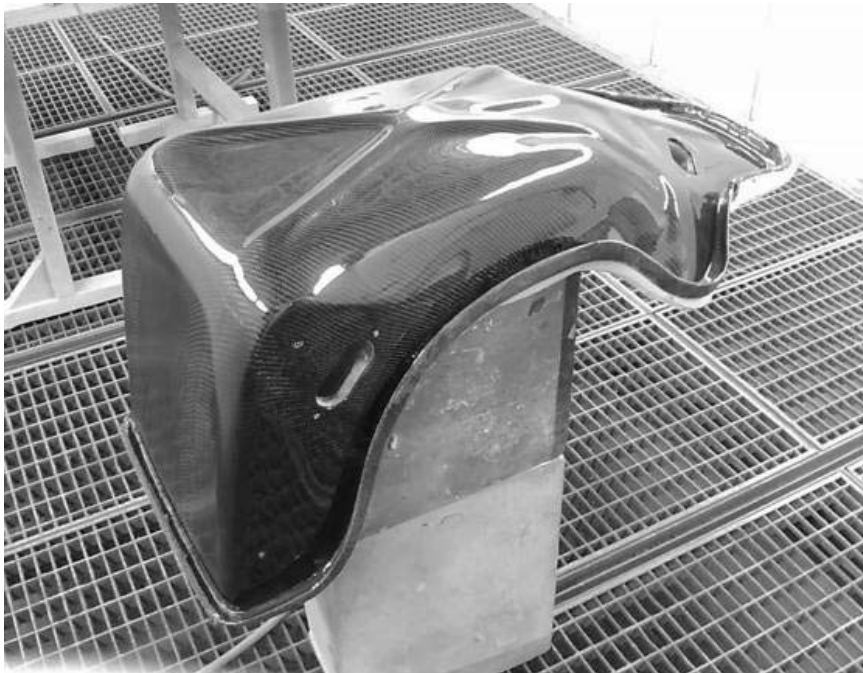
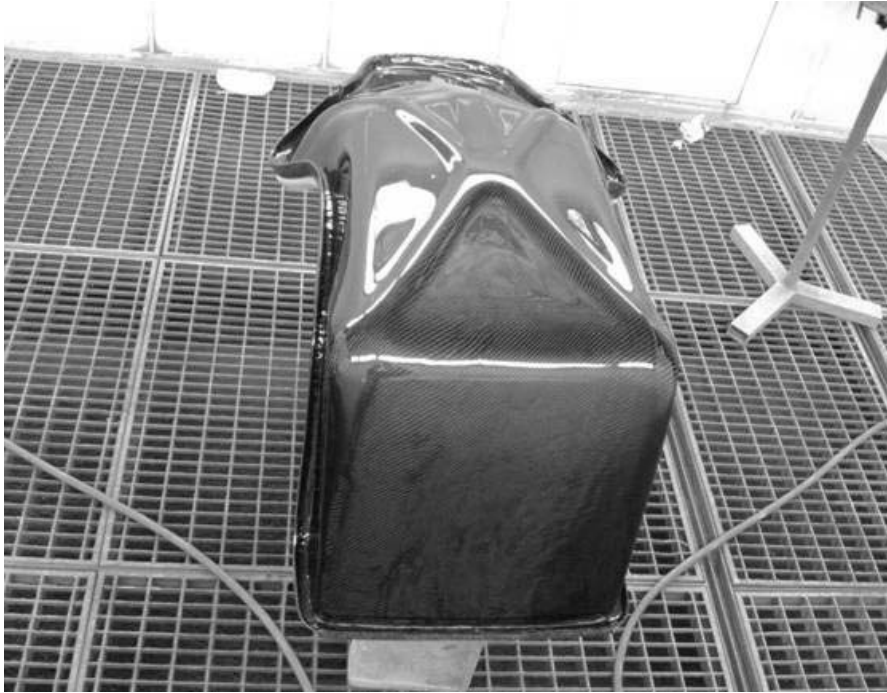
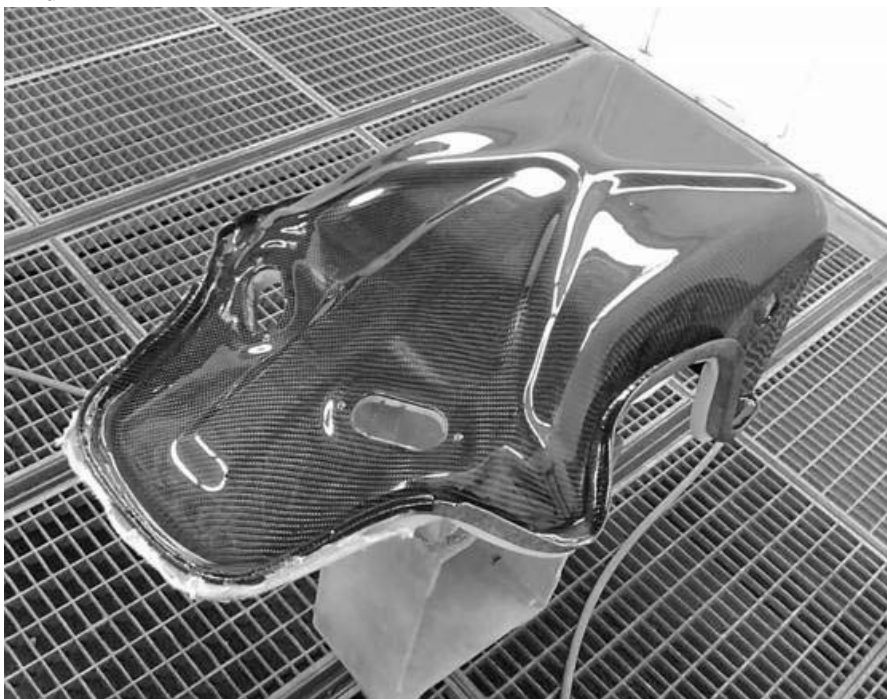
Nach vorangegangenen Arbeiten stand nun das ordentliche Auffüllen mit Klarlack auf dem Programm. Dafür erhielt ich die Unterstützung der Lackiererei Möller in Bochum-Werne. Die Klarlackschicht wurde so intensivst aufgetragen, dass Gewebestrukturen unter der Lackschicht weilten. Dazu habe ich die Bilder 21 bis 23 angefertigt.

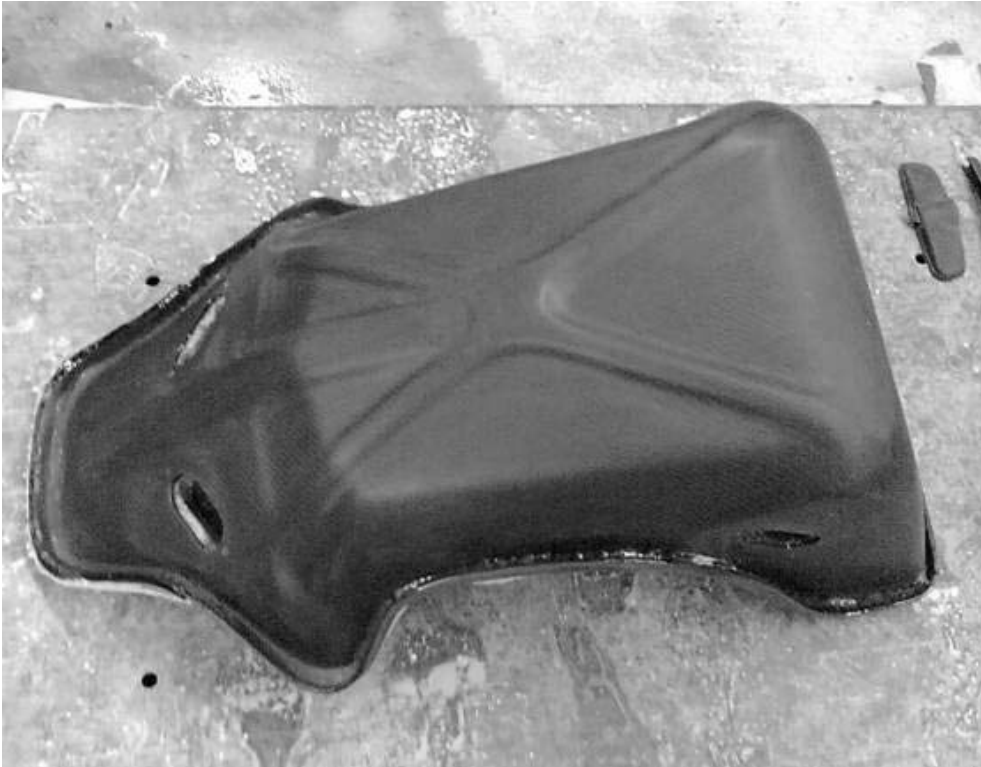
Im Anschluss daran ließen sich durchaus Schleifriefen erkennen, die noch eliminiert werden mussten. Dafür verwandte ich 600er Nassschleifpapier und überarbeitete die Vollschale gänzlich, was auch im Bild 24 dokumentiert wurde.

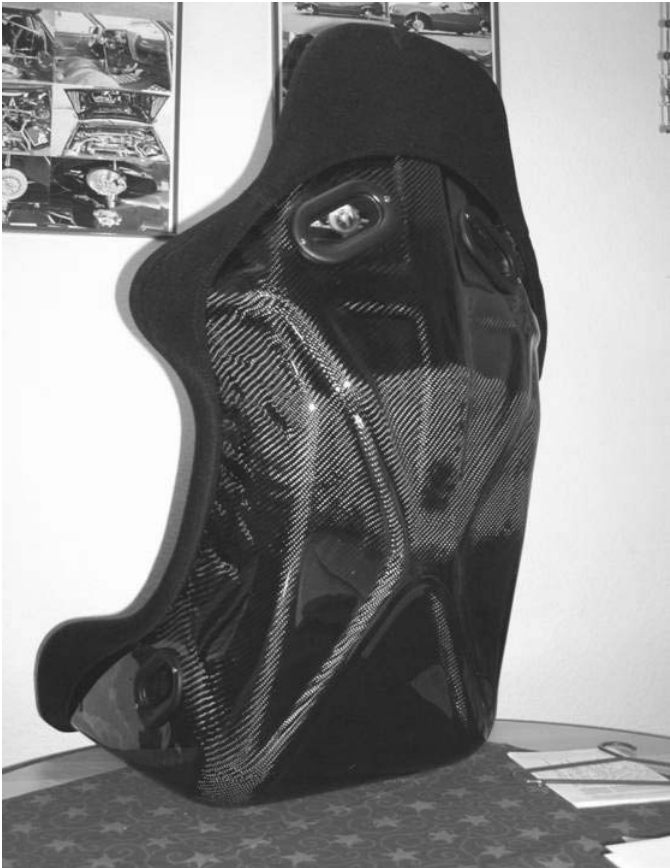
Ein letztes Mal lackierte der Bekannte Philipp Möller die Sitzschale, die dann anschließend wieder komplettiert werden konnte. Das Ergebnis dieser gesamten Prozedur wird auf dem Bild 25 visuell veranschaulicht.

Das Ergebnis kann sich durchaus sehen lassen. Die bereits am Anfang meines Berichts fallenden Bemerkungen hinsichtlich der auftretenden Probleme, möchte ich hier aufgreifen. So sollte zunächst vermieden werden, zu viele Harzschichten aufzutragen. Es entsteht unter der Lackoberfläche ein "milchiger" Eindruck, der die Gewebesicht trübt.
